ЗАШТИТНА ИСТРАЖИВАЊА ЦРКВЕ ПРЕСВЕТЕ БОГОРОДИЦЕ У ПАЉИ, ОПШТИНА СУРДУЛИЦА

Тони Чершков, Завод за заштиту споменика културе, Ниш
Александар Алексић, Завод за заштиту споменика културе, Ниш

RESCUE ARCHEOLOGICAL EXCAVATIONS OF THE CHURCH OF THE HOLY MOTHER IN PALJA, SURDULICA MUNICIPALITY

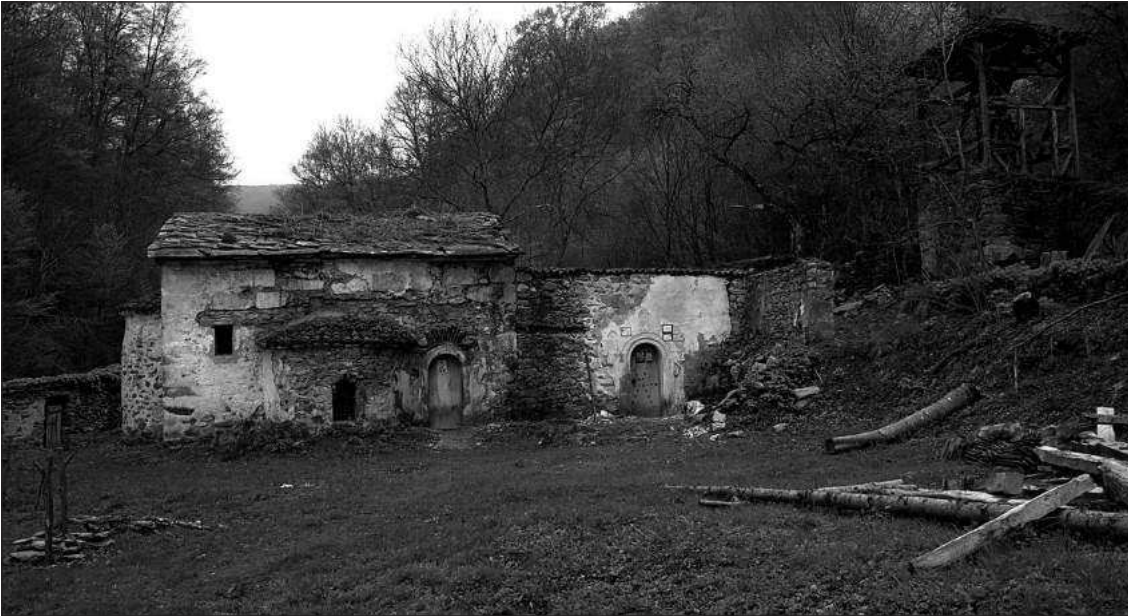
Слика 2 – Изглед цркве

Црква има триконхалну основу, лучно је засведена, са кровом на две воде (сл. 2). Њене димензије износе приближно 15,40 x 7,50 m, са припратом. Грађена је од ломљеног и притесаног камена у кречном малтеру. Затечени под у већем делу припрате и у наосу сачињен је од опека квадратног облика, формата 0,22 x 0,22 x 0,04 m, док је у олтару и у простору јужне и северне конхе формиран од секундарно употребљених опека правоугаоног формата, димензија 0,30 x 0,27 x 0,05 m. Очувани живопис потиче из 1893. године, али је видљив и старији слој живописања.

Figure 2 – Palja, View of the church
