ЗАШТИТНА АРХЕОЛОШКА ИСТРАЖИВАЊА ЦРКВЕ НА СЕОСКОМ ГРОБЉУ У КРШЕВИЦИ, СО БУЈАНОВАЦ

Тони Чершков, Завод за заштиту споменика културе, Ниш
Александар Алексић, Завод за заштиту споменика културе, Ниш

PROTECTIVE EXCAVATIONS OF A CEMETERY CHURCH IN THE VILLAGE OF KRŠEVICA, SO BUJANOVAC

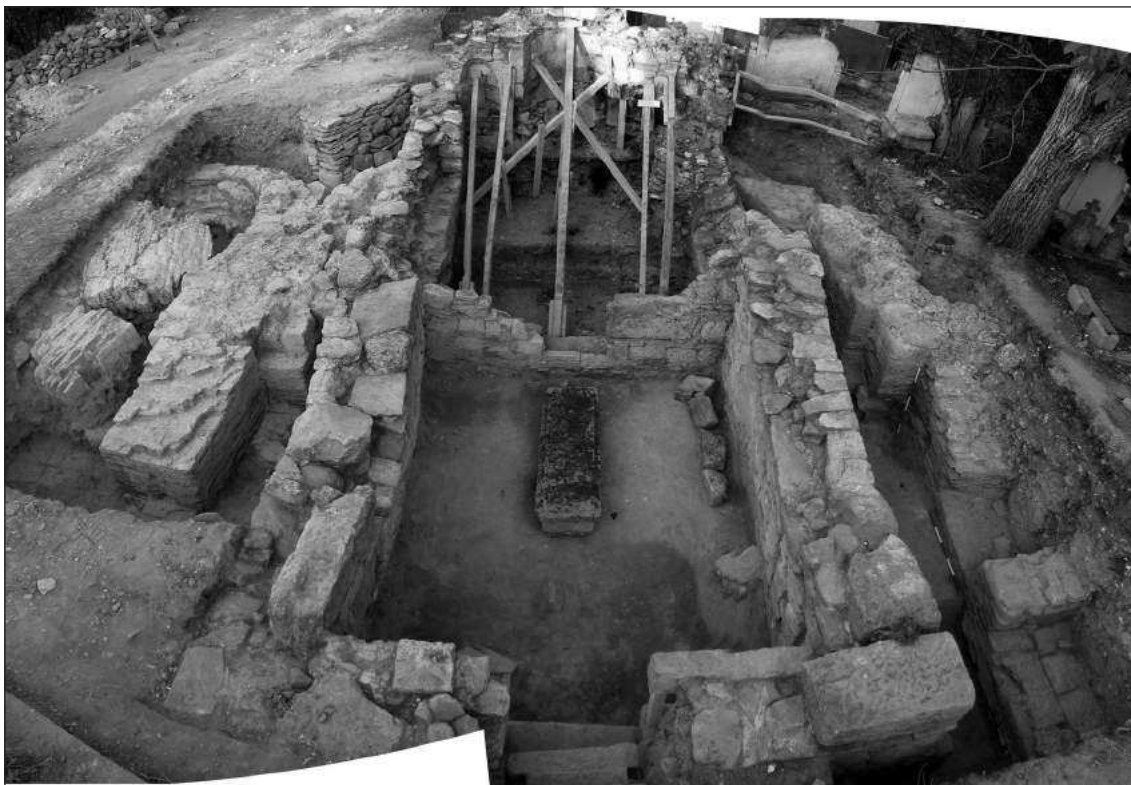
Слика 2 – Црква,
изглед са запада

Figure 2 – Church
at the village
cemetery, Krševica,
View from the West

То је тробродна базилика чије су апсиде унутра полукружне, а на спољашњој страни петостране. Грађена је од опека, сиге и клесаног камена уз употребу кречног малтера. Ширина наоса централног брода износи 6,5 m, унутрашња ширина северног брода 3,8 m, а просечна дебљина зидова око 1 m. Ширина базилике износи 18,5 m (сл. 1 и 2). Занимљиво је да су у северном броду *in situ* затечене и рушевине свода.

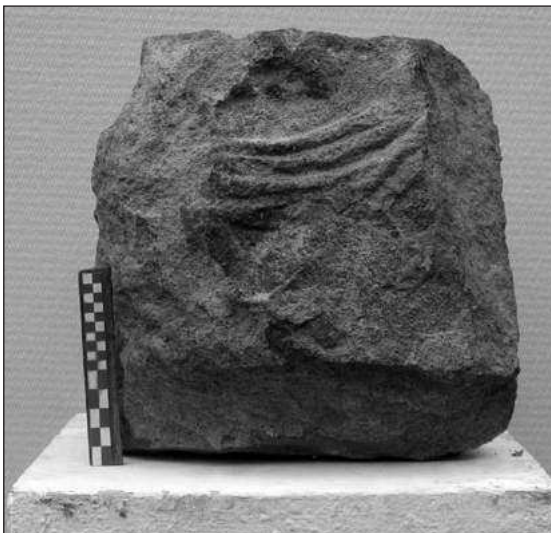
Слика 3 –
Архитектонска
пластика

Figure 3 –
Church at the
village cemetery,
Krševica,
architectonic
plastic

Црква је зидана у комбинацији сиге, пешчара и опека, а као везиво коришћен је обичан кречни и хидростатични малтер. Спорадично је констатован и грађевински материјал у секундарној употреби (блокови сиге који потичу са базилике и већи тесаници за које се може претпоставити да су донети са локалитета Кале, који се налази у непосредној близини).¹ Издвајамо и неколико налаза фрагментоване архитектонске пластике (сл. 3, 4 и 5), који такође вероватно потичу са базилике.

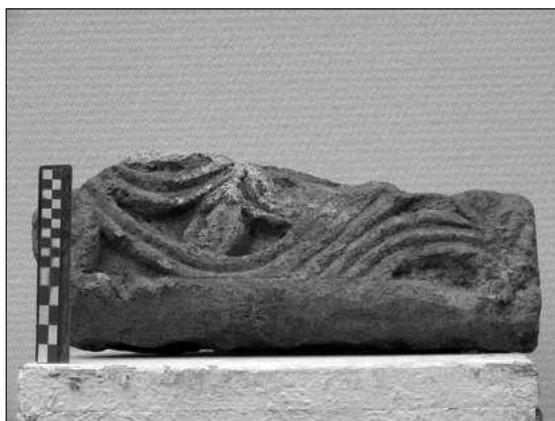
Слика 4 – Архитектонска пластика са рељефно изведеним флоралним мотивима

Figure 4 – Church at the village cemetery, Krševica, architectonic plastic with a relief depiction of floral motifs

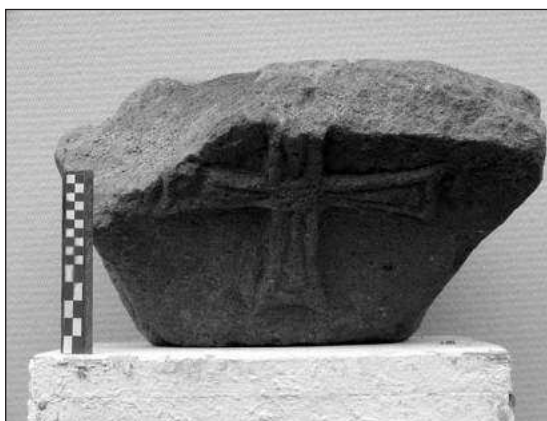
Слика 5 – Капител са рељефно представљеним мотивом крста

Figure 5 – Church at the village cemetery, Krševica, architectonic plastic/capital with a relief depiction of a cross
