КАЛЕ – КРШЕВИЦА, РАНОАНТИЧКО НАСЕЉЕ, IV–III ВЕК ПРЕ Н.Е.

Петар Поповић, Археолошки институт, Београд

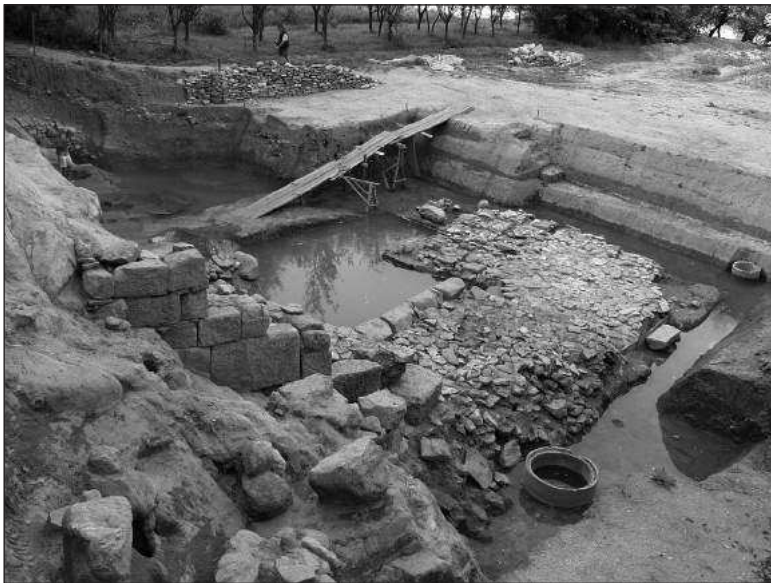
Слика 2 –
Конструкција
са бедемима и
платформама
(„хидротехнички
комплекс“)

Figure 2 –
Construction
with ramparts
and platforms –
„hydro-technical
complex“

Простор северно од бедема максимално је испитан, односно колико је то дозвољавао ниво воде. Као део настаријег хоризонта, ова целина састоји се од неколико конструктивних елемената. На горњем делу, низ стрму падину степенасто се спуштају бедери који се рачвају у два крака. Доста су оштећени, али према очуваним деловима види се да су били широки скоро 2,5 m. При дну се сужавају у неку врсту левка и ослањају се на средишњи део горње платформе, која је уоквирена масивним блоковима ширине приближно 5 m, а дужине око 6 m. Северни бедер имао је најмање шест правилних редова тесаника, висине веће од 2 m. Нижа платформа има највећу ширину од око 7 m, а дугачка је око 8 m и

према реци се завршава слојевима песка и блата (сл. 2). У северном делу налази се велики број кружних рупа укопаних у здравицу. Скоро по правилу, имају вертикалне

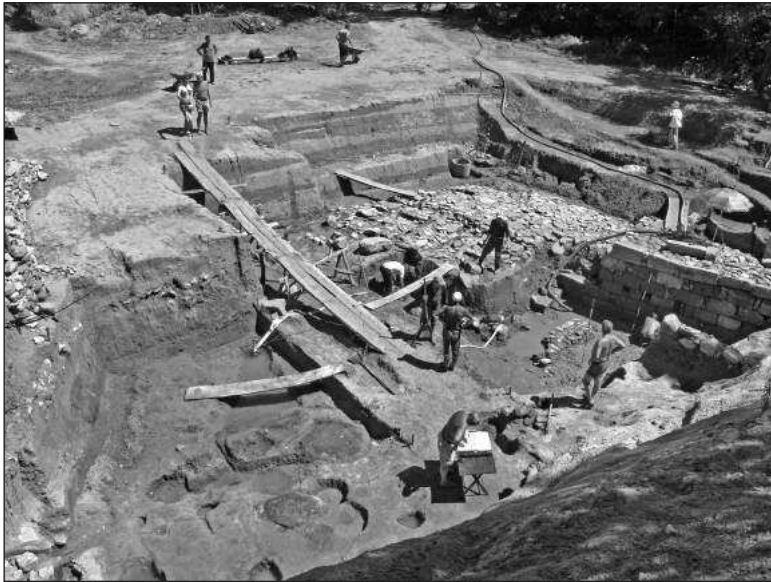
Слика 3 –
Северни део
сонде, први
хоризонт

Figure 3 – North
part of the
trench, horizon 1

зидове, равно дно и различите димензије. Већ на овом нивоу откривене су поднице од запечене земље, које очигледно представљају остатке пећи концентрисане на релативно малом простору (сл. 3).

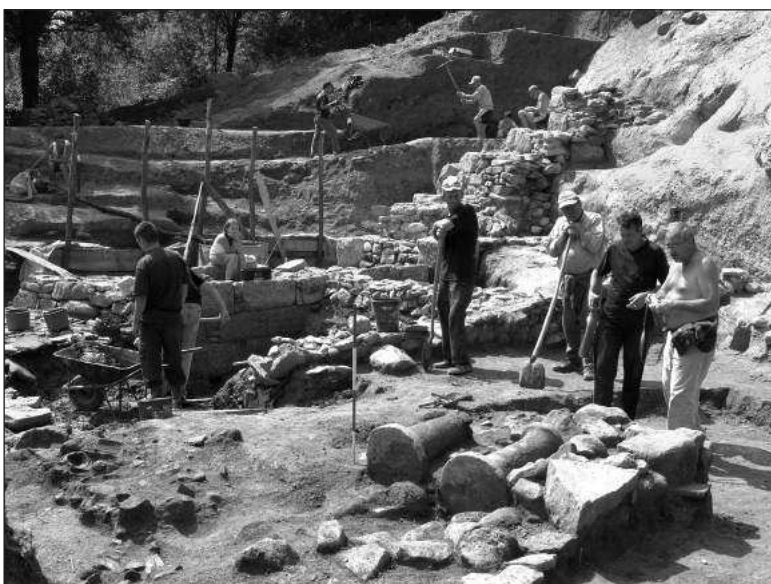
Слика 4 –
Северни део
сонде, други
хоризонт

Figure 4 – North
part of the
trench, horizon 2

У следећем, другом хоризонту дошло је до битних промена које су највероватније биле последица новог режима воде. Уследило је затрпавање овог простора до просечне висине од 1 m. У слојевима је нађена велика количина уломака посуда, а хоризонт се завршавао остацима пећи и грађевинских објеката, у којима су откривени и постаменти као делови ритуалних базена са водом – луториона (сл. 4).

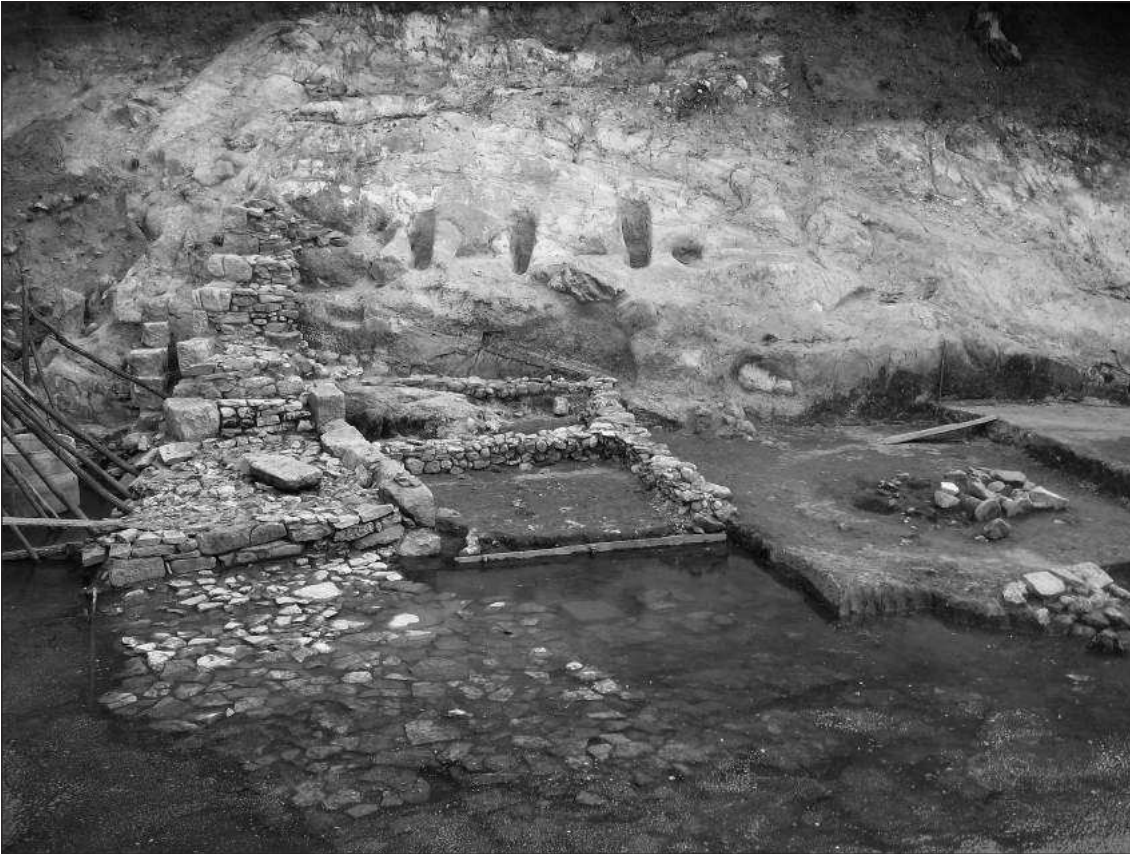
Слика 5 – Централни део сонде, трећи хоризонт

Figure 5 – Central part of the trench, horizon 3

У трећем, последњем хоризонту ниво је подигнут за још 0,5 m до 1 m (сл. 5). Непосредно уз вертикално засечену падину приздана је грађевина уз северни бедем, који је највећим делом већ био затрпан. Састојала се од правоугаоне просторије, у којој се поред зида налазила пећ озидана каменом, док је друга просторија или нека врста трема била отворена према реци (сл. 5; Јеремић 2005: 233–335; Поповић 2006: 525, fig. 6–7).

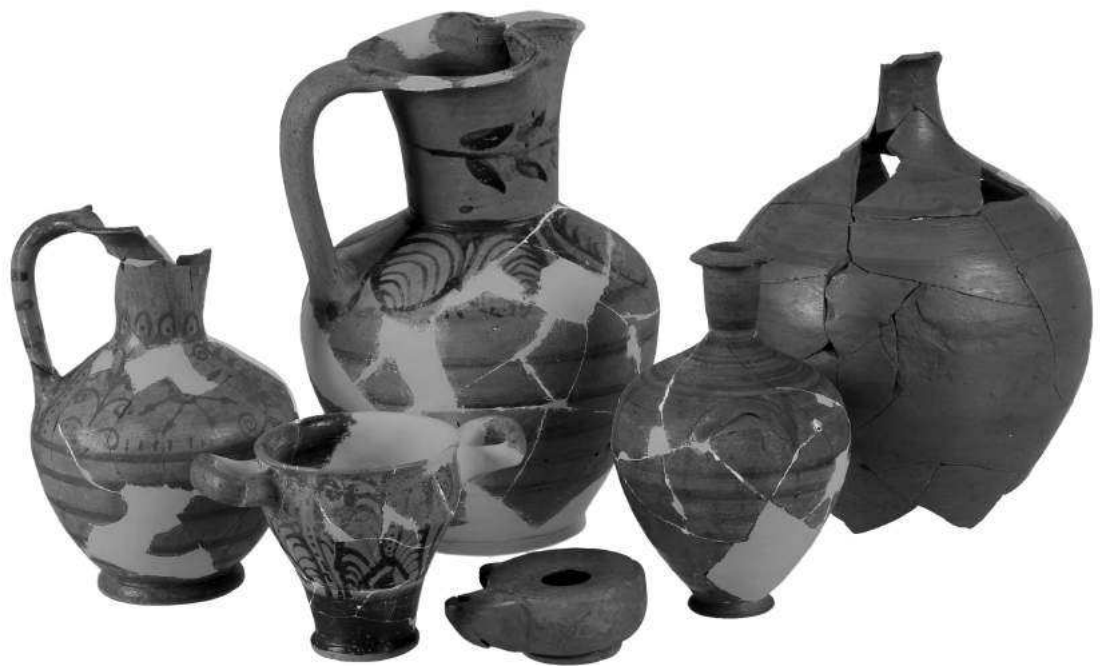
Слика 6 –
Керамичке
посуде

Figure 6 –
Pottery finds

Резултати ових истраживања отворили су многа питања о намени и изгледу овог, очигледно сложеног комплекса. Прве претпоставке упућују на то да је углавном служио за решавање проблема снабдевања водом и обезбеђивање насеља на падини од већих падавина. Све промене у неколико грађевинских хоризоната могле су да буду само последица новог режима воде, пошто су становници постепеним насипањем морали да санирају ове проблеме. У сваком случају, прецизније одговоре на ово, нимало једноставно питање могле би да пруже тек будуће анализе. Током ископавања откривен је велики број предмета, углавном делова керамичких посуда. Највише материјала нађено је у другом хоризонту, из кога је, захваљујући конзерваторима, реконструисано више целих посуда. Заступљена је импортована керамика из атичких или северноегејских радионица, као и многобројнија локална грнчарија, рађена по грчким узорима. Посебно су занимљиве посуде украшене најчешће вегетабилним мотивима, за које још нема директних аналогија (сл. 6).
