ЛИШКА ЋАВА, ЛОКАЛИТЕТ ГРАД

Дејан Радичевић, Филозофски факултет, Београд

Кључне речи: рановизантијски период, западна Србија, Драгачево, општина Лучани, село Лис

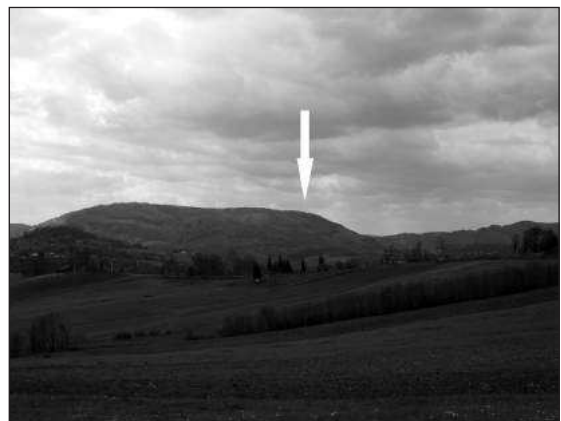
Слика 1 – Лишка ћава, поглед са североистока

Figure 1 – Liška Ćava, view from the Northeast

начене висине, која се издиже над левом обалом реке Бјелице. Остаци утврђења констатовани су на локалитету Град, на северозападном крају Ћаве (сл. 1 и 2). У литератури је већ било говора о ранијим истраживањима на овом локалитету (Милинковић 1986: 61–65; Радичевић 2002: 37–51; исти 2006: 31–38). Ископавања у 2006. години била су нешто скромнија од ранијих кампања. Њихов циљ првенствено је био завршетак истраживања која су започета 2002. године, тако да су у целини откривени темељи цркве II, а настављено је и истраживање у објекту III (сл. 3).¹

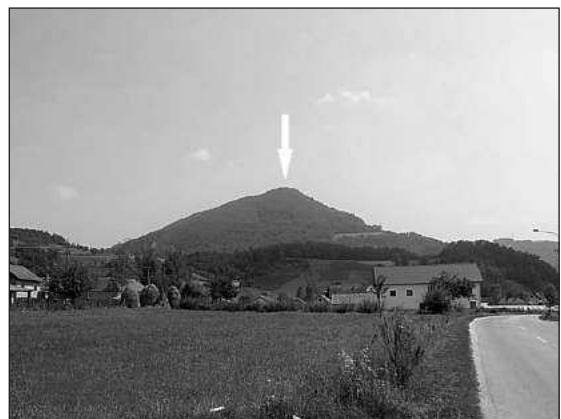
Слика 2 – Лишка ћава, поглед са северозапада

Figure 2 – Liška Ćava, view from the Northwest

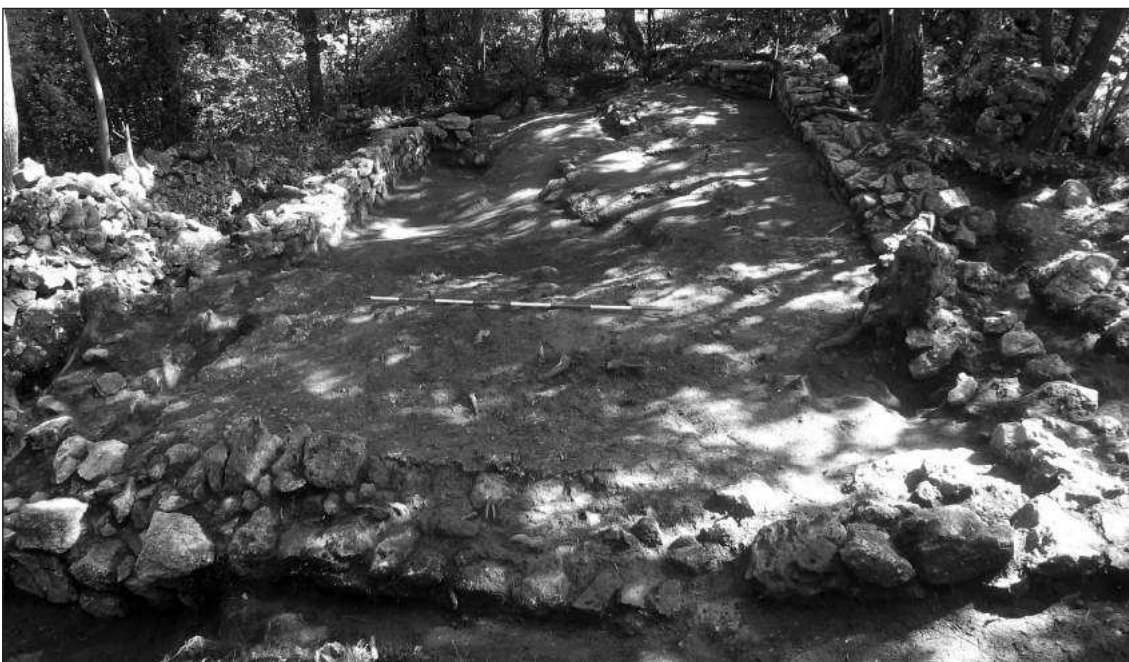
Слика 4 – Лишка Ćава – Град, црква II

Figure 4 – Liška Ćava – Grad, church II

Црква II налази се на југоисточном ободу горњег платоа утврђења. Подигнута је над високим стенама којима је плато оивичен са те стране, на положају који доминира унутрашњим простором утврђења. Имала је једноставну једнобродну основу, са полукружном апсидом на источној страни (сл. 4 и 5). Њена дужина износила је око 11 m, док је ширина била различита и на источној страни износила је 5,70 m, а на западној 6,25 m. Била је оријентисана приближно у правцу исток–запад, са малим одступањем у правцу југоисток–северозапад. Грађена је од ломљеног камена слаганог у неправилне редове, док је као везиво коришћено блато. Ширина откривених зидова износи од 0,70 до 0,75 m, а једино је очувани део апсиде био шири десетак центиметара. Зидови су

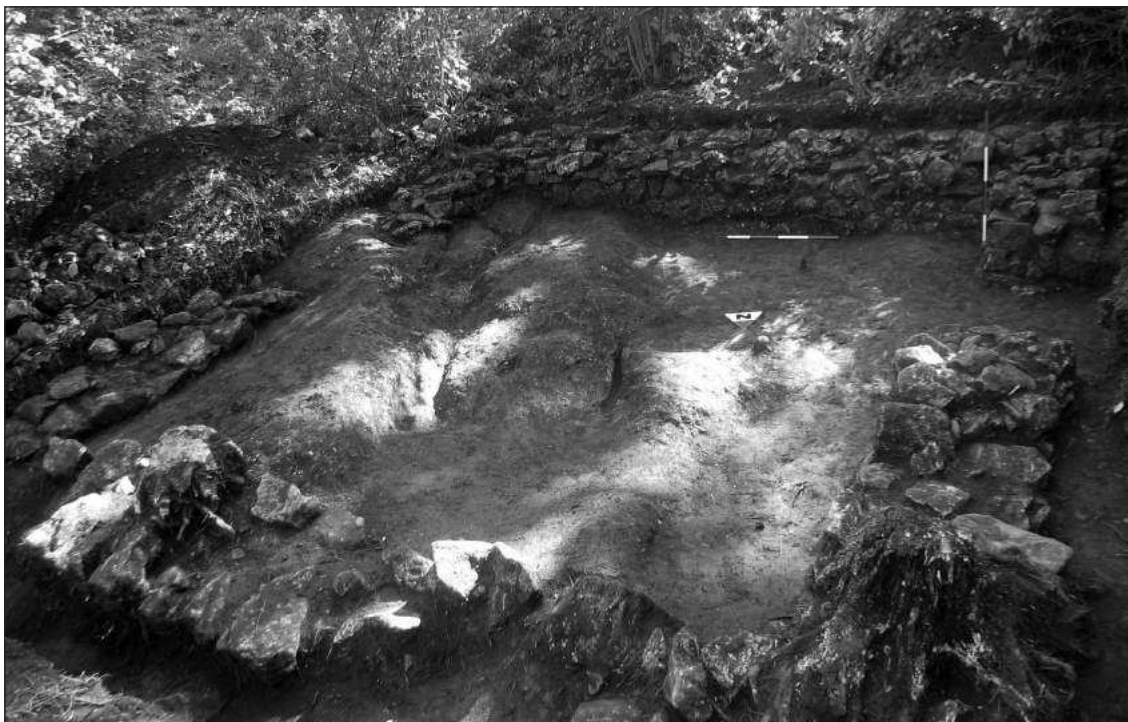
Слика 6 – Лишка
ћава – Град,
објекат III

Figure 6 – Liška
Ćava – Grad,
object III

Објекат III налазио се северозападно од цркве II, недалеко од објекта II, истраженог у 2002. години (сл. 3). Те године делимично је истражен и овај објекат, а на крају тих радова закључено је да му је утврђен обим и да је обликом основе и димензијама сличан објекту II. Радовима у 2006. години установљено је, међутим, да простор који је дефинисан 2002. не представља целу грађевину, већ само једну њену просторију (сл. 6 и 7). Просторија је потпуно откривена, док остали део није истражен.

Њене унутрашње димензије износе 4,80 x 4,25 m. Зидови су широки око 0,70–0,75 m, а грађени су ломљеним каменом који је везиван блатом. Најбоље је очуван јужни зид, чија максимална висина износи од 0,80 до 0,85 m, док је на северном зиду очувано само унутрашње лице у висини једног или два реда камена. На северној половини западног зида постојао је улаз широк 1,20 m, којим је просторија била повезана са другим деловима грађевине.
