МАНАСТИРИШТЕ – МАЈДАН

Звонимир Недељковић, Међуопштински завод за заштиту споменика културе, Суботица
Небојша Станојев, Музеј Војводине, Нови Сад

Кључне речи: средњи век, ископавања, Војводина, северни Банат, Нови Кнежевац, Мајдан

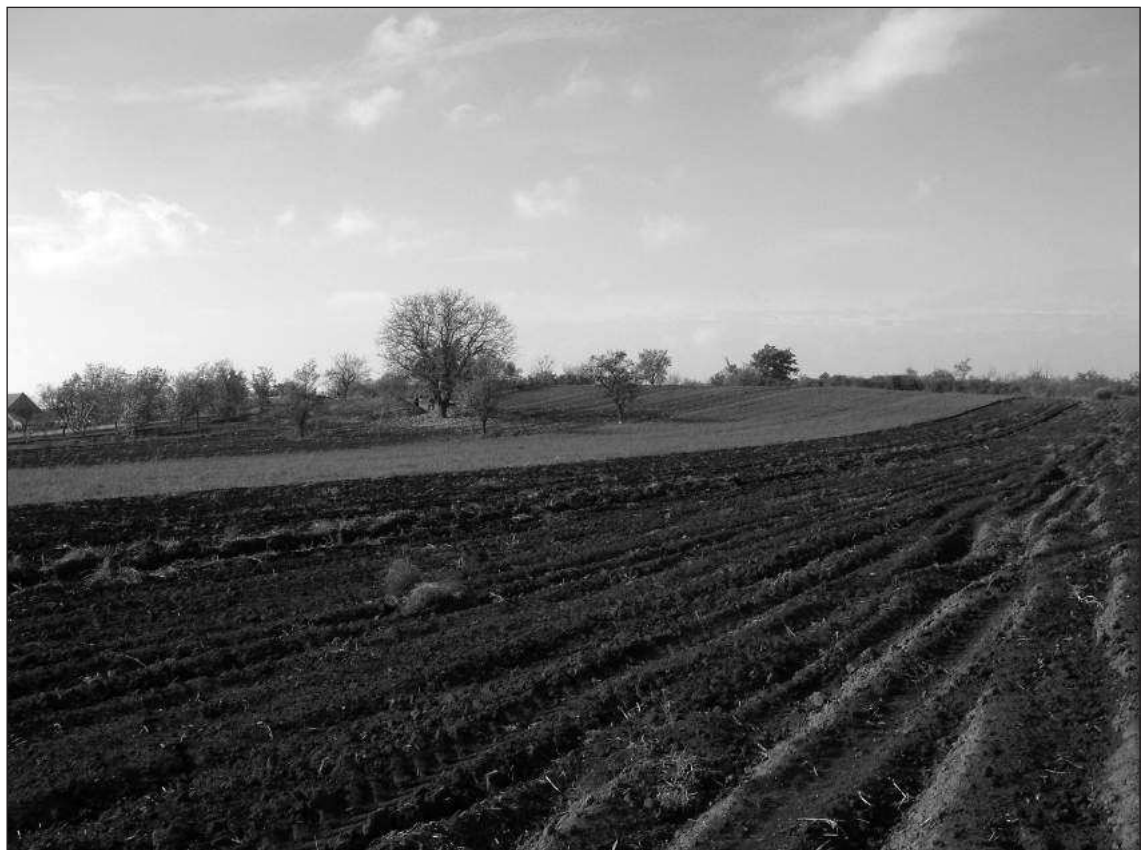
Слика 1 – Локалитет Манастириште – Мајдан, са истока

Figure 1 – Manastirište Majdan site, view from the East

средњовековног насеља које је, као и данашње, лоцирано на источној обали веће забарене депресије (сл. 1).

In the area of the village of Majdan, in gardens and fields around the village, numerous surface finds imply the existence of a larger medieval settlement. Alike the present day settlement it was also located on the eastern bank of a larger waterlogged depression (Fig. 1).

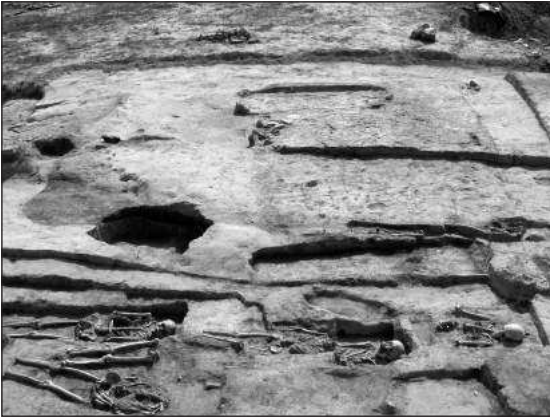
Слика 2 – Некропола и темељи романичке цркве

Figure 2 – Necropolis and foundations of a Romanic church

Радовима у току 2006. године установљена је темељна зона мање, вероватно

прве романичке цркве на овој локацији, коју чини набијена жута и тамносива земља са појединачним фрагментима опеке (сл. 2) Ова чврста и компактна подлога на песковитом тлу обезбеђивала је стабилност зидова и пода цркве релативно малих димензија. Саграђена је на већ формираној некрополи средњовековног насеља. Посвећеност овог места великомученику светом Ђорђу потиче још из времена ове цркве.

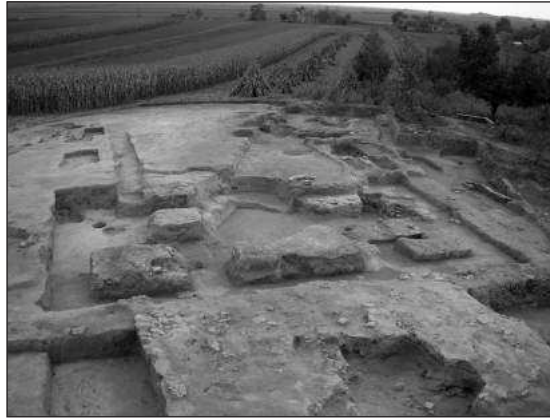
Слика 3 – Звоници романичке цркве, са запада

Figure 3 – Romanic church, belfries, view from the West

Првим сондирањем 1996. године откривен је темељ звоника веће цркве. Та друга романичка црква имала је четвороугаоне куле/звонике, чији су темељи рађени у жутом блату са четири до пет редова опека. Документовани су остаци темељне зоне емпоре, рађене на исти начин. Две стопе су у правцу северног, а једна у правцу јужног зида (сл. 3). Источне партије цркве потпуно су девастиране одношењем грађевинског материјала и ерозијом песковитог тла.

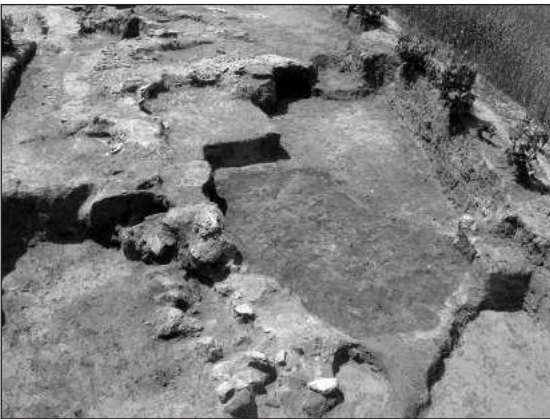
Слика 4 – Готичка црква, са југоистока

Figure 4 – Gothic church, view from the Southeast

На рушевинама друге, веће романичке цркве, уз јужни зид, а делом и на њему, саграђена је мања црква (сл. 4). У њеним темељима, такође рађеним у жутом блату, налажене су фрагментоване орнаментисане опеке које потичу са старије романичке

First excavations, led in 1996 have resulted in the discovery of the foundations belonging to a steeple of a larger, and more significant church dated to a later period. This object, also a Romanic church had rectangular towers/steeples with a foundation substructure laid in yellow mud and consisting of four to five rows of brick. On the remains of this church, next to the southern wall (partially even on it) a smaller church was later erected (Fig. 4).

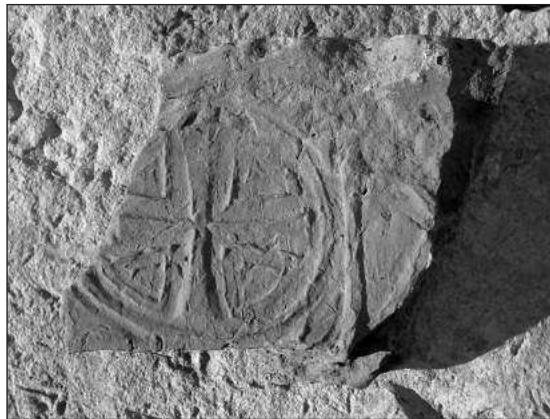
Слика 5 – Опека са уписаним крстом

Figure 5 – Brick with cross markings

цркве. Као мотиви на опекама јављају се две куле са по два крста уписана у кружнице (сл. 5). Неке опеке имају мотив четвороножне животиње – магарца, такође у кружници. Камена пластика рађена је у пешчару и мермеру.

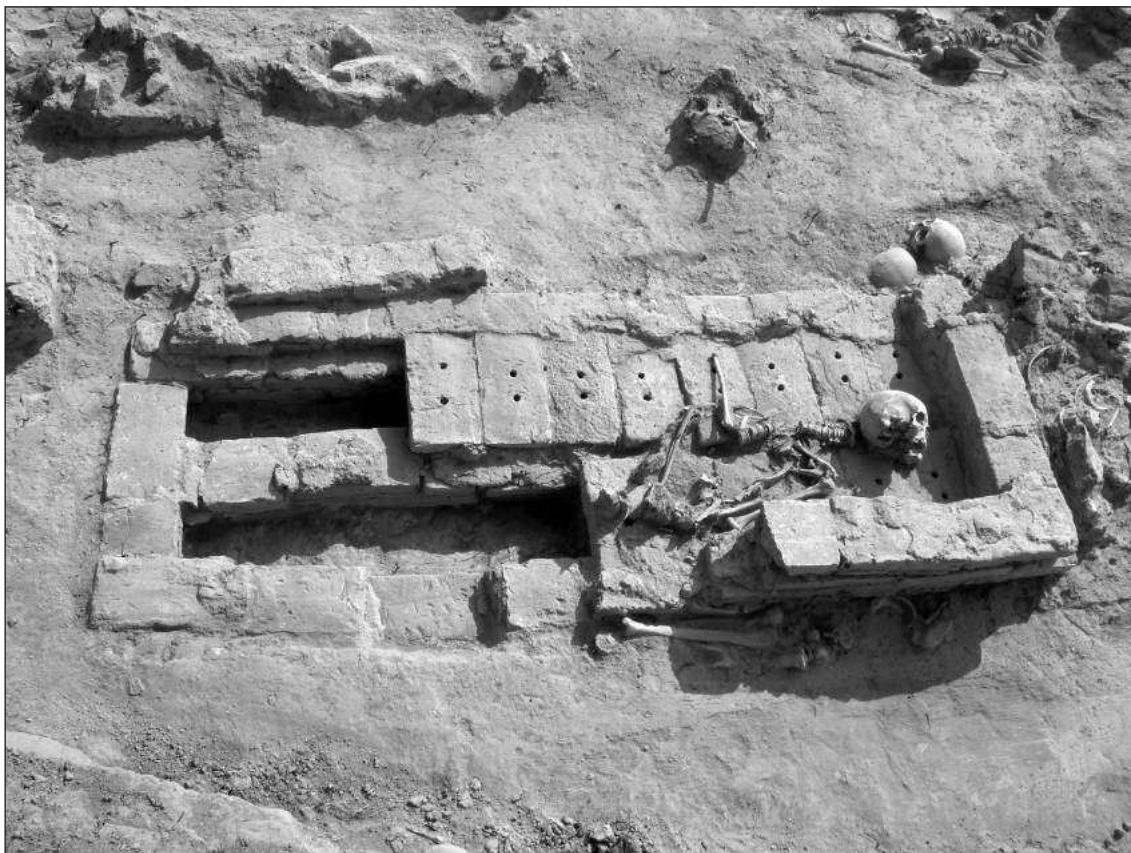
Слика 8 – Гробница на некрополи

Figure 8 – Necropolis, tomb

налажени уобичајени прилози: S карике, прстење и новац (сл. 6 и 7). Налази указују на већи број девастираних гробница, а документовано је само пет. Рађене су од опека, од којих су неке биле секундарно употребљене. Гробница јужно од цркве има под начињен од наменски израђених перфорираних опека (сл. 8).
