### ЦРКВА У РАДОШИЋИМА\*\*

**Апстракт:** У раду се научној јавности презентују остаци цркве Св. Петке у Радошићу, која се на основу покретних археолошких налаза датује у 14. столеће. Истовремено и аналогije са осталим црквама истог типа из области Рашке, као и остаци живописа указују на 14. столеће.

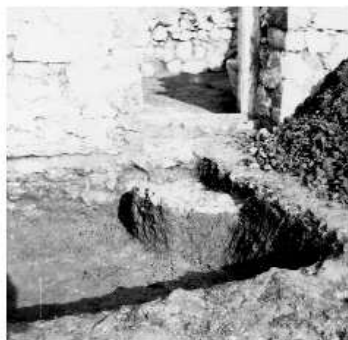
1. Малтерна површина у ЈЗ углу цркве

Унутар сонде 5, у пределу врата, откривена је малтерна површина неправилног кружног облика, пречника око 1 м, и дебљине 4-9 cm, која је вероватно представљала место мешања малтера (Т. 3/1).

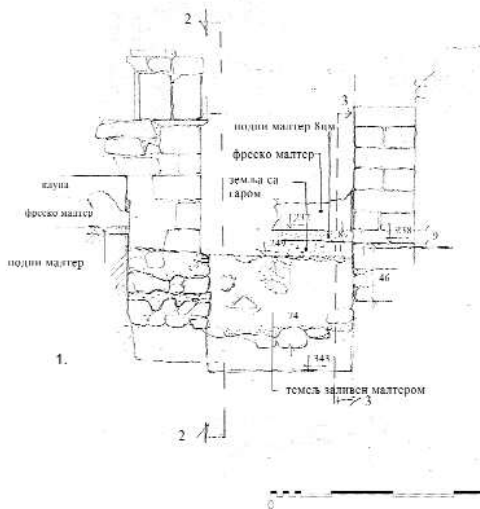
Сонда 7. ЈИ угао зидова  
Пресеци 1-1

Различитим ископима обухваћени су темељи три пиластра. Дубина темеља сва три пиластра износи 0,26 м и чини га веће камење заливено са доста малтера. Темељи оба јужна пиластра су једном пукотином одвојени од темеља цркве, због лошег фундаирање пиластра и лоше веза за темељ (Т. 17).

И у југозападном углу сонде 7, јасно је уочена старија малтерна површина, односно подлога првобитног пода, на нивоу темеља пиластра, изнад које се налазио слој црне земље, пун гара, дебео десетак сантиметара, а затим млађи малтерни под дебљине 8 цм. (Т.17)

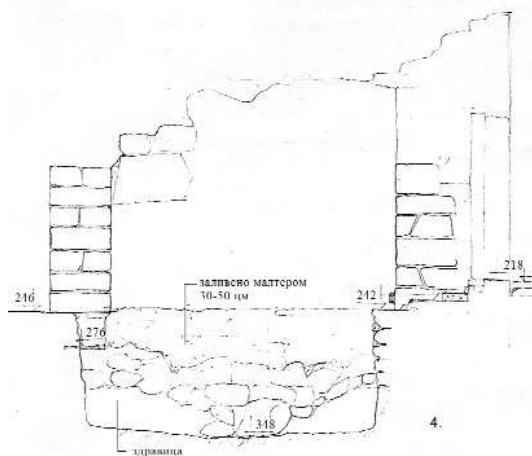
Сонда 5  
Изглед јужног темеља

који је у средишњем делу знатно дубљи и износи 1м, вероватно због постојања старијег укопа или меке подлоге. Најпре је ископан темељни ров у који је усудо набацан камен у неколико редова, а затим је темељ обилато заливан кречним малтером, нарочито горња зона у висини 0,35 м – 0,50 м. Само је понегде то извођено педантније. Ширина сокла је такође неуједначена и креће се од 0,10 м до 0,32 м (Т. 3/ 1, 3; Т. 5).
